Project review

Renovatie parkeerdaken Rectoraat te Gent

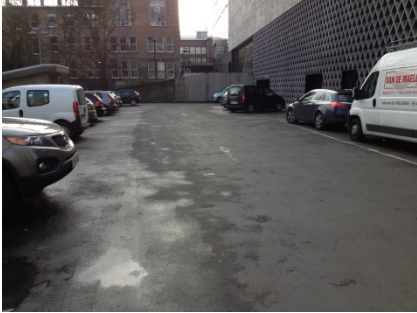
Situatie voor aanvang van de werken.

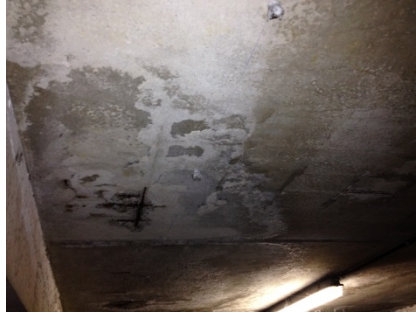
De parking van het Rectoraat te Gent bestaat uit 6 parkeerniveaus voor het personeel van de Universiteit Gent. De afwerking van de parkeerdaken werd met gietasfalt uitgevoerd. De bovenste 2 niveaus – de parkeerdaken – vertoonden veel waterschade met insijpeling naar de ondergrondse niveaus.

Schade door jarenlange waterinsijpeling.

Er werd gekozen om de parkeerdaken en de hellingbanen volledig te renoveren. De onderliggende niveaus werden plaatselijk hersteld, omdat ze betonrot vertoonden. De volledige parking werd ook geschilderd. Het studie bureau Norbert Provoost opteerde voor een volledig gewapend parkeerdaksysteem met PMMA.

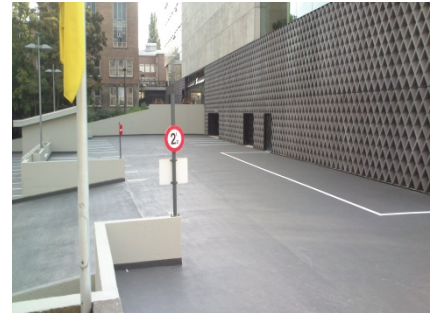
Het resultaat !
