# LOOPBRUG SAINT-LÉONARD WEER VEILIG

Luik, augustus 2017

VEILIG VOOR  
WANDELAARS  
DANKZIJ HET  
TRIFLEX WAS  
SYSTEEM

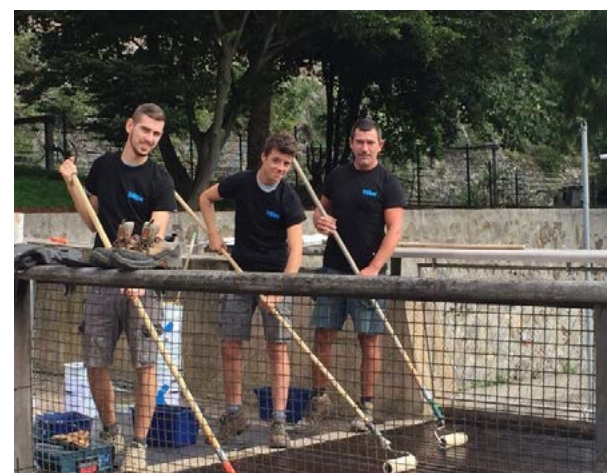
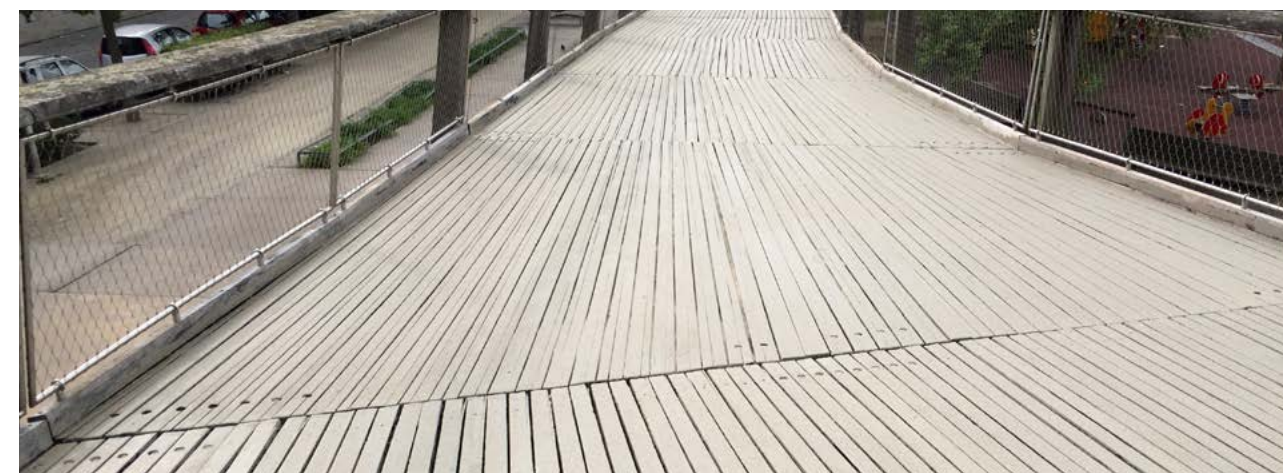
In het 'grind' gedeelte, het middelste deel van het plein en achter de Esplanade arena, ligt in het midden een speeltuin. Aan de rechterzijde hiervan vindt u de lange houten loopbrug die naar de groene heuvel, 'Bois des Carmélites', leidt en tevens naar de langgerekte fontein. Deze houten loopbrug, de Passerelle Saint Léonard genaamd, is een kenmerkend onderdeel van het plein. Het was echter de laatste tijd een ware uitdaging om de loopbrug bij regenachtig of winters weer veilig te kunnen bewandelen. Het houten oppervlak van de loopbrug werd soms spekglad en dan ontstond er een schouwspel van glibberende en glijdende wandelaars, met alle risico's van dien. Het was om die reden al geruime tijd een doorn in het oog van het stadsbestuur van Luik.

**"Bij regenachtig of winters weer ontstond er op de brug een schouwspel van glibberende en glijdende wandelaars."**

Eigenlijk bij toeval, tijdens een algemene presentatie over de mogelijkheden en oplossingen die de producten van Triflex bieden, zag het stadsbestuur in het Triflex WAS systeem de perfecte oplossing voor het terugbrengen van de veiligheid op de loopbrug. Het stadsbestuur heeft daarom opdracht gegeven om op de houten loopbrug, met een oppervlakte van ruim 450 m<sup>2</sup> het Triflex WAS systeem aan te brengen.

De uitgekozen partij hiervoor was de afdeling TSR van onze applicateur Wust uit Thimister-Clermont. Aan de uitstraling, zoals de architect het enige jaren geleden ontworpen heeft, mocht echter niets veranderd worden. Daarnaast moest, tijdens de werkzaamheden, de overlast voor de gebruikers tot een minimum beperkt worden. Ook aan deze eis kan het Triflex WAS systeem uitstekend voldoen.

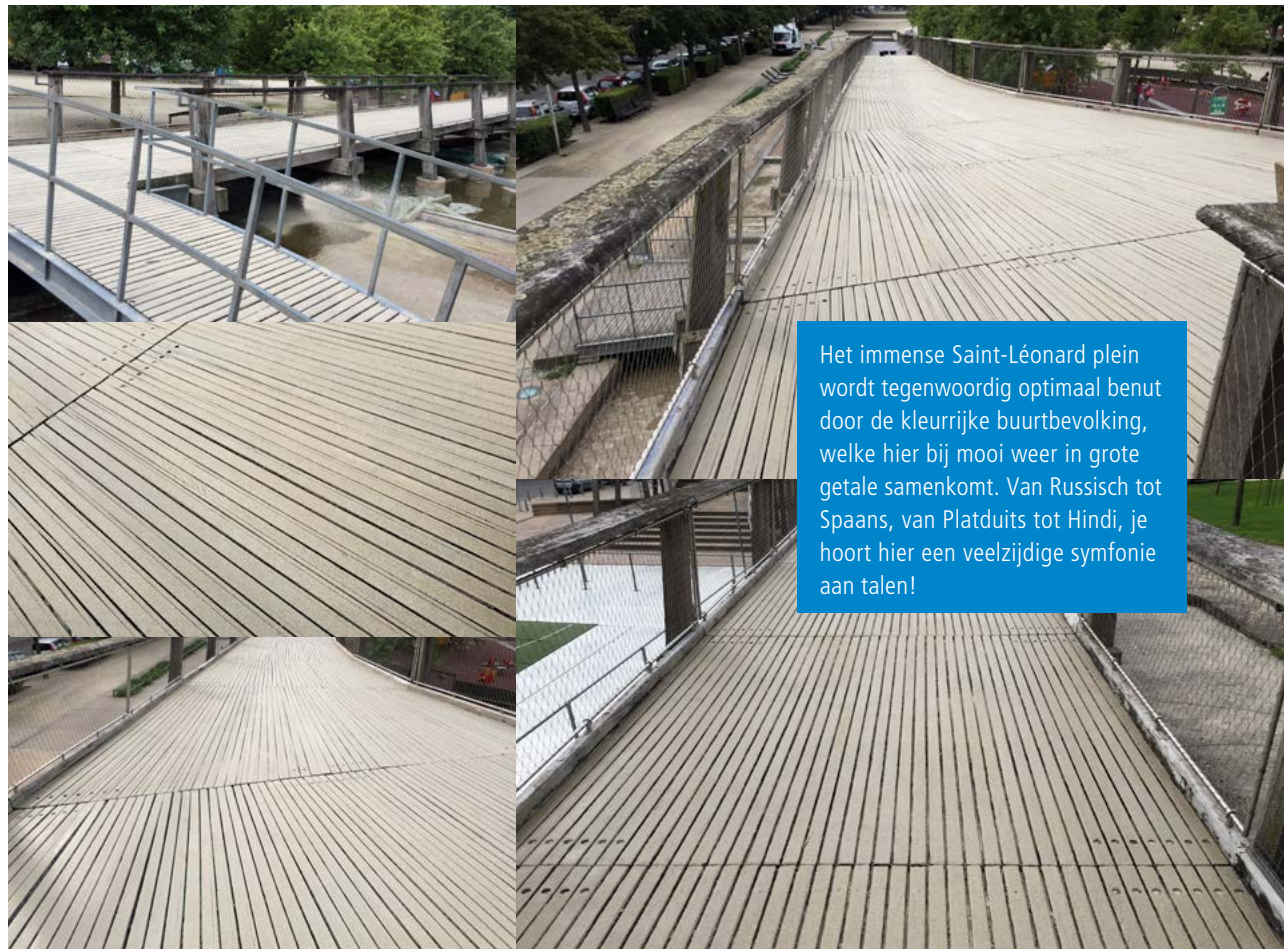
## DE BESTAANDE SITUATIE

Voordat de medewerkers van de afdeling TSR van Wust konden starten met het aanbrengen van het Triflex WAS systeem zijn de houten planken van de loopbrug grondig geïnspecteerd. Hieruit bleek dat door de jaren heen sommige planken vervormd en losgeraakt waren. Deze zijn eerst vervangen door nieuwe delen.

Vervolgens is het gehele oppervlak met een hogedrukreiniger schoongemaakt en daarmee was het vrij van algen en andere sporen die op het oppervlak te vinden waren. Nadat deze werkzaamheden naar tevredenheid waren uitgevoerd, kon worden gestart met het aanbrengen van het Triflex WAS systeem.

Over de kale brugdelen is een speciale primer aangebracht die goede hechting geeft op houten ondergronden. Daarna is de brug voorzien van de Triflex ProFloor R, waarna het ingestrooid werd met een natuurlijke kleur kwartsand. Om het geheel af te werken, optimaal antislip te maken en een nog langere levensduur te geven, is als laatste stap een transparante en beschermende finish aangebracht.
