Fontein Ambiorix Square krijgt opknapbeurt

Brussel, 9 juli 2021

**WATERDICHTE
WATERPARTIJ**

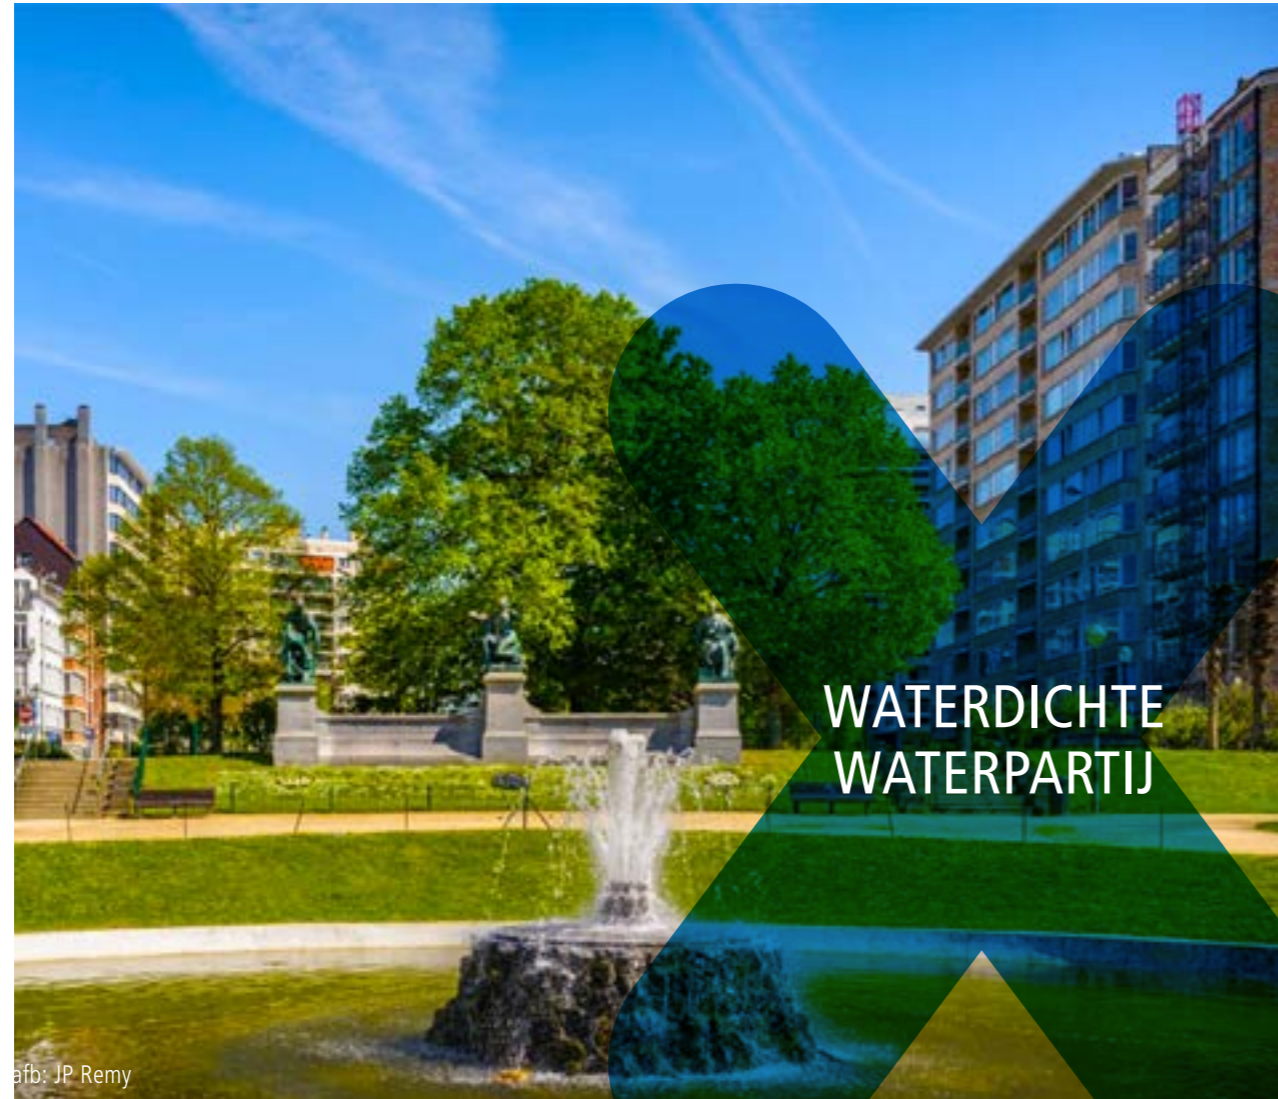
In Ambiorixsquare liggen een aantal waterpartijen. Stad Brussel opperde enige tijd geleden voor een restauratie van de meest oostelijk gelegen vijver. De oude afdichting hechtte niet langer op de ondergrond, waardoor er waterverlies geleden werd. Een grondige renovatie was dus niet te vermijden. Onze hoofdstad nam erkend Triflex applicateur Monument Renovation Technics nv (MRT) onder de arm voor het project en samen met Business Development Manager Philippe Valdivieso (Triflex) werd de meest geschikte oplossing uitgezocht.

Om tot die oplossing te komen, werden er eerst hechttesten uitgevoerd op de bestaande afdichting. Toen daaruit bleek dat deze niet langer voldeed, werd het oude afdichtingsmateriaal zowel van het vloerveld als de opstanden verwijderd. Op de blootgelegde ondergrond bleek een sterke scheurontwikkeling plaatsgevonden te hebben. Dit probleem werd aangepakt door het opschuren van het beton en het herstellen van de scheuren. Bij zulke herstelling wordt een extra membraan geplaatst over elke scheur, wat inhoudt dat er bovenop een laag Triflex, een laag vlies wordt aangebracht die op zijn beurt nog een extra laag Triflex over zich heen krijgt. Op die manier komt er een extra scheuroverbruggende strook over elke oude beschadiging.

Voor het afdichten van de opstanden werd gekozen voor Triflex ProDetail, specifiek ontwikkeld voor gebruik op bouwkundige details. Op de vloerplaat bracht MRT Triflex ProTect Waterpartijen aan. Deze variant op de standaard ProTect is ietwat dikker en biedt op deze manier nog meer bescherming. Geen overbodige luxe voor een element dat dag in, dag uit lijdt onder de invloed van water.

In het midden van de waterpartij bevindt zich een berg kleine rotsblokken, die de basis vormt voor de eigenlijke fontein. Door de grilligheid van deze vorm, zou het aanbrengen van een vlies onmogelijk geweest zijn. Dat hoefde echter geen probleem te zijn. Triflex ProFibre is namelijk voorzien van vezels in de coating zelf. Dit tweelaags systeem is daarom uiterst geschikt voor dit soort toepassingen.

Tot slot werd er een afwerkingslaag aangebracht in een kleur die aansloot bij de wensen van de opdrachtgever. Binnenkort zal er, bij wijze van bijkomende mechanische bescherming, nog een laagje beton toegevoegd worden aan het vloerveld en dan zal de fontein weer in al z'n glorie kunnen schitteren in Ambiorixsquare.
